АКТ ОБСЛЕДОВАНИЯ № 1  
от «22» января 2021г.

Объекта социальной инфраструктуры (ОСИ)  
к паспорту доступности

- 1.1. Адрес объекта: 445004, Самарская обл., г. Тольятти, ул. Кирова, 64;
- 1.2. Наименование предоставляемых услуг: Образование;
- 1.3. Сведения об объекте:

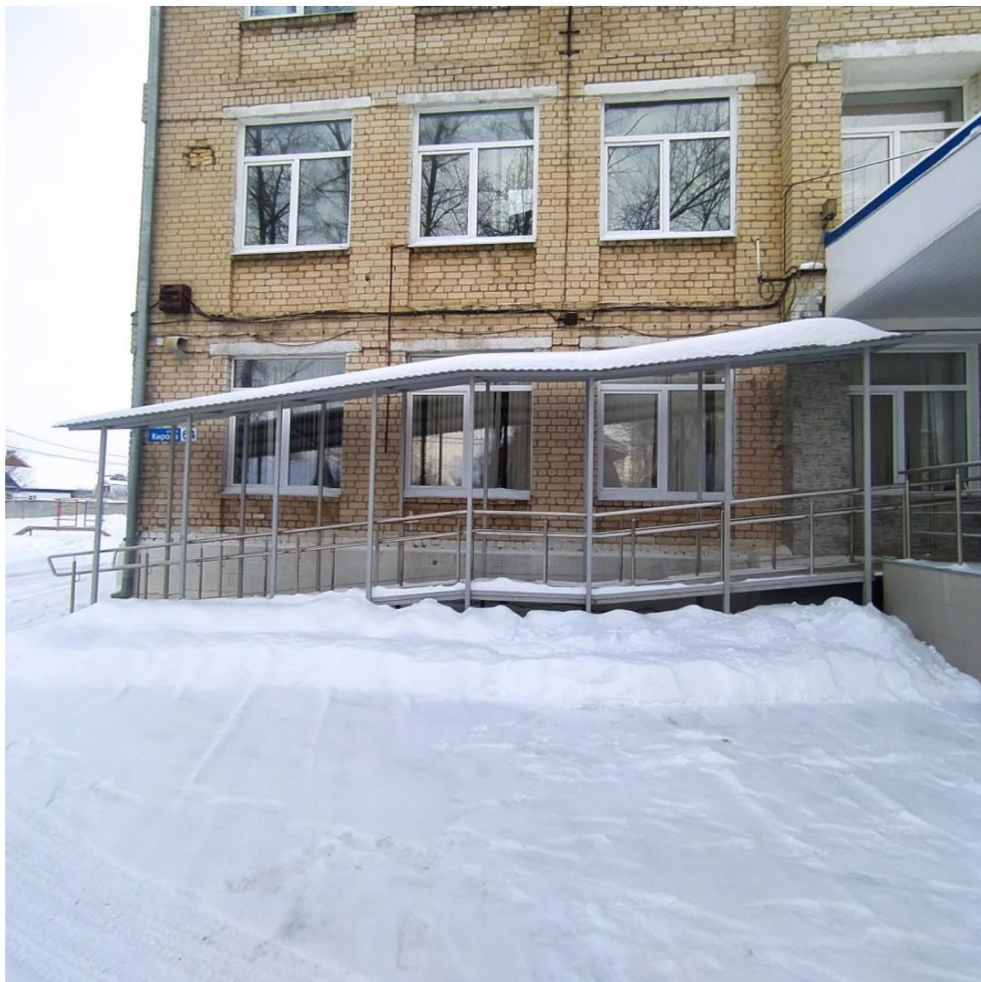
1. Пандус центрального входа

| № п/п | Основные показатели доступности для инвалидов | Оценка состояния и имеющихся недостатков в обеспечении условий доступности для инвалидов объекта, рекомендации по адаптации |
|---|---|---|
| 5 | Пандусы/съезды | На центральном входе установлен пандус с крышей (Фото №6). Согласно п.6.2.9 СП 59.13330.2016, п.6.6 СП 118.13330.2012 |

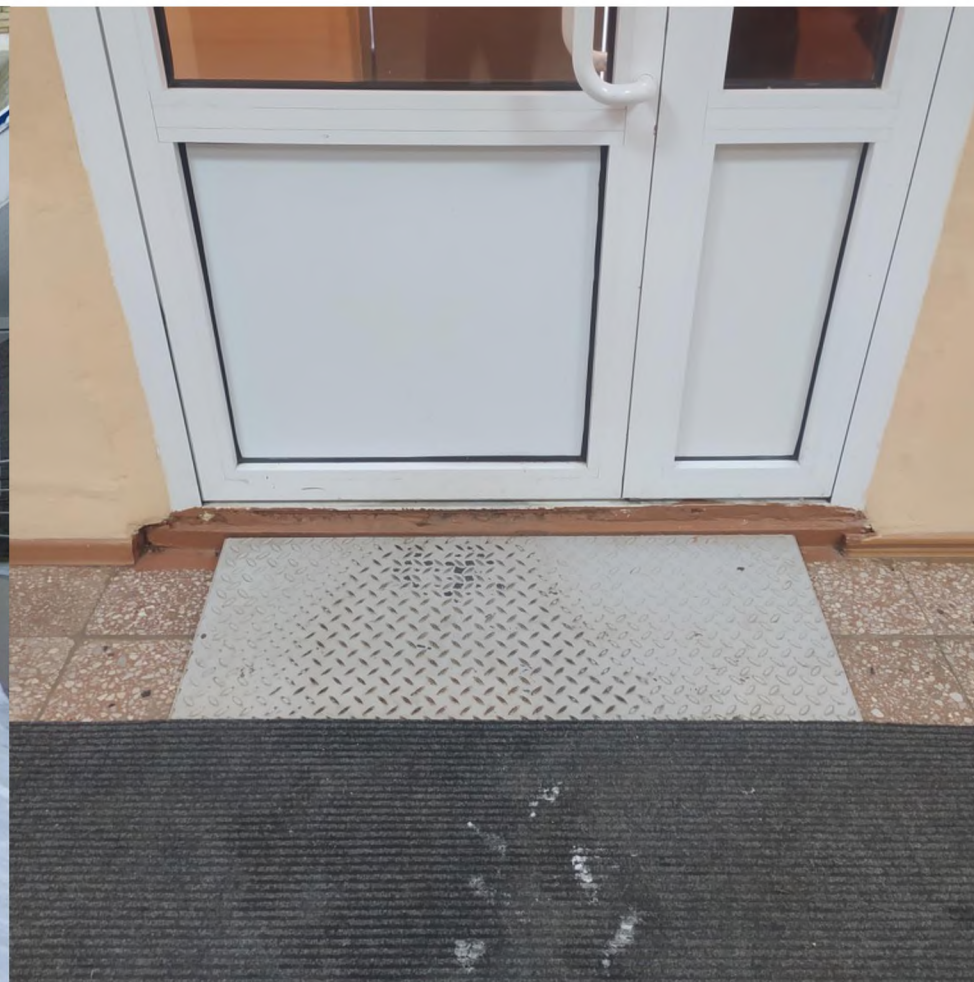
2. Центральный вход

| 2.4.1 | Дверь Главного входа | Есть | 2 | 2 | - в дверях отсутствуют смотровые панели | | - рекомендовано заменить дверное полотно, установить со смотровой панелью, заполненной прозрачным и ударопрочным материалом. Верхняя граница должна располагаться на высоте не ниже 1,6м от уровня пола, нижняя — не выше 1м. Ширина не менее 0,15м и расположение - в зоне от середины полотна в сторону дверной ручки (придерживаться п. 6.1.5 СП 59.13330.2016) | |

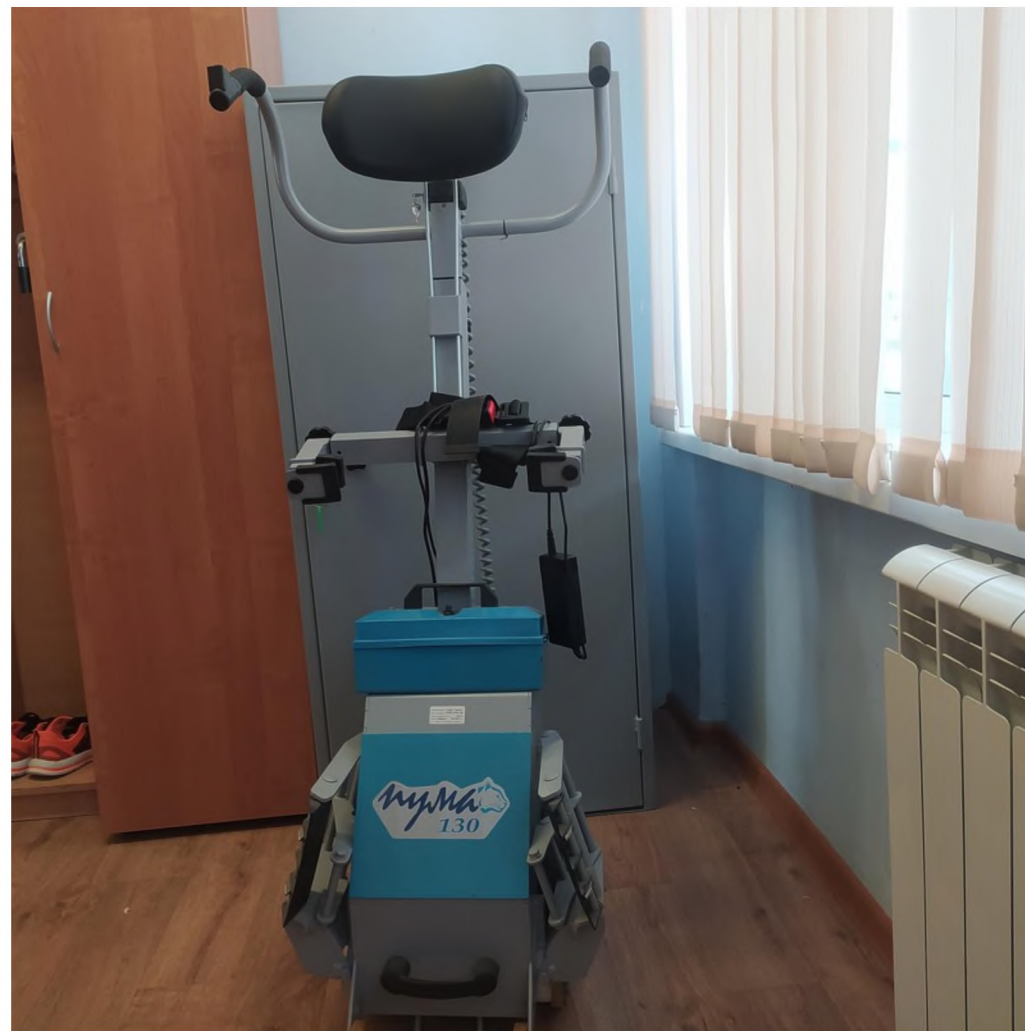
4. Подъемник ПУМА-УНИ

| № п/п | Основные показатели доступности для инвалидов | Оценка состояния и имеющихся недостатков в обеспечении условий доступности для инвалидов объекта, рекомендации по адаптации |
|---|---|---|
| 6 | Подъемные платформы | Имеется. Универсальный лестничный подъемник ПУМА-УНИ-130 для перемещения инвалидов в креслах-колясках любой конструкции по лестничным маршам. (Фото №7). |

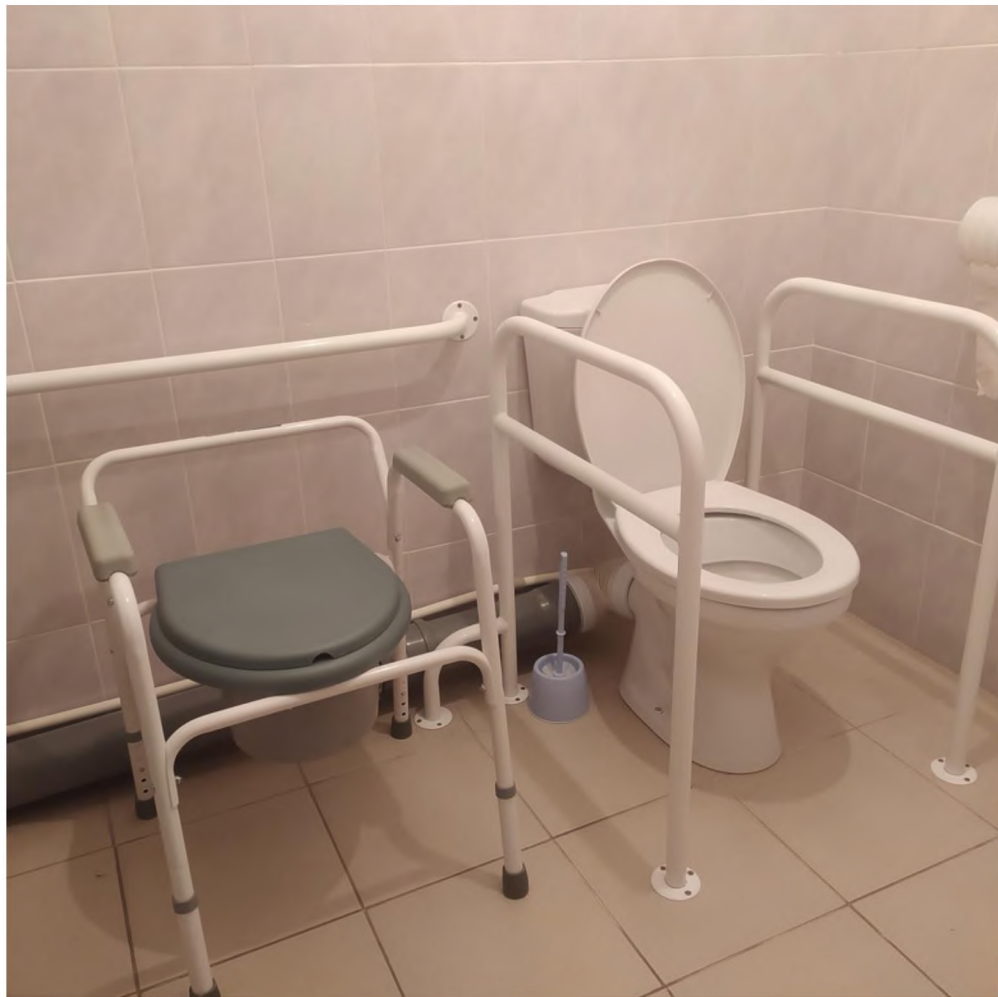
5. Туалет

| № п/п | Основные показатели доступности для инвалидов | Оценка состояния и имеющихся недостатков в обеспечении условий доступности для инвалидов объекта, рекомендации по адаптации |
|---|---|---|
| 9 | Доступные санитарно-гигиенические помещения | Оборудован один туалетный блок в спальном корпусе на 1 этаже с установкой одного унитаза и раковины для инвалидов с нарушением опорно-двигательного аппарата (в том числе и инвалидов-колясочников), согласно раздела 6.3 СП 59.13330.2016 |
